Holešov

Projekt péče o stromy 2020

Projekt péče o stromy ve městě Holešov byl zpracován na objednávku města Holešov v rámci inventarizace ploch veřejně přístupné zeleně. Terénní šetření proběhla v měsíci listopad 2020.

Zpracováno firmou SAFE TREES, s. r. o

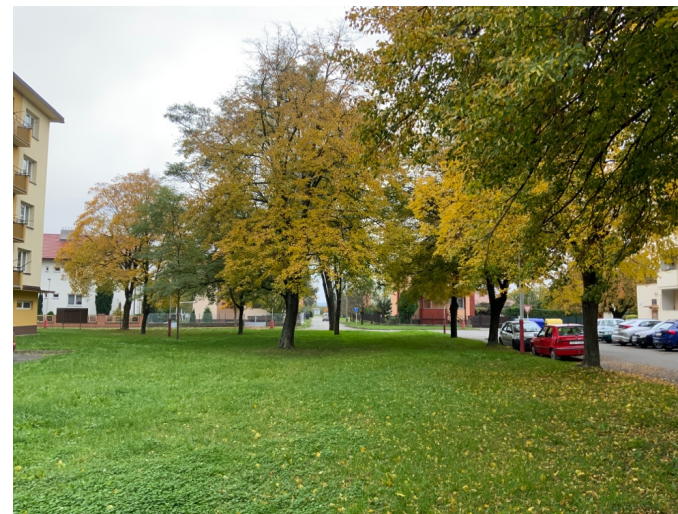
Plocha č. 2: Kráčiny

Sídlištní plocha, na které se vyskytují mladé i dospělé stromy. Soustředit se na potlačování tlakových vidlic v korunách a podobné výchovné zásahy u mladších jedinců. Některé stromy bude nutno odstranit. 2020: Stav nezměněn.

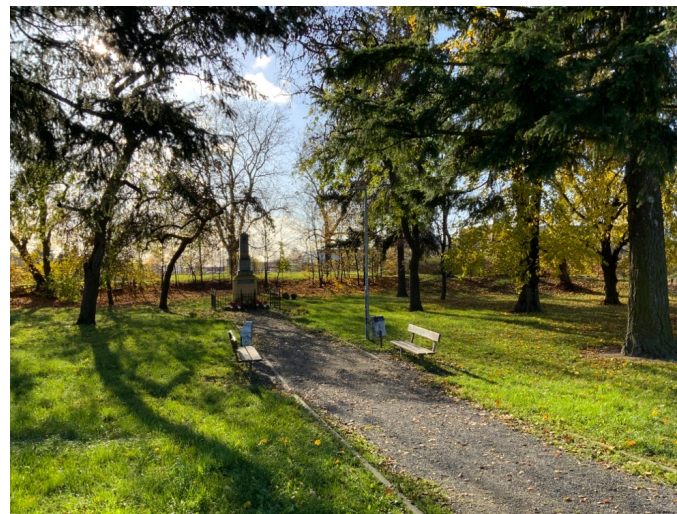
Plocha č. 5: Park Všetuly

Malá parková plocha s potřebou individuálního přístupu.

2018: Bez nutnosti naléhavých zásahů. 2020: Stav nezměněn. Nově vysazena lípa
svobody.

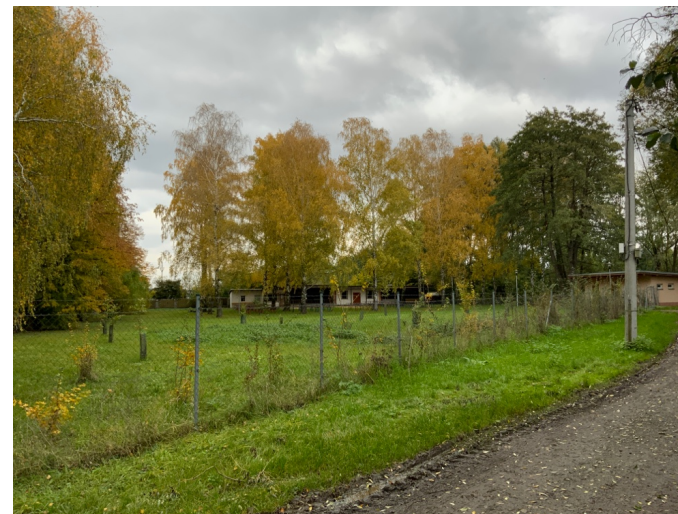
Plocha č. 13: Količín Koupaliště

Na ploše se vyskytují především dospělé břízy, kde některé z nich bude nutno odstranit a u ostatních perspektivně odstraňovat suché větve z korun, a to především u laviček. U ostatních stromů na ploše praktikovat individuální přístup. 2020: Stromy až na výjimky v obstojném stavu. Suché větve odstraněny. Jedna bříza prosychá a jeví se jako neperspektivní. Vícekmennou olši by bylo vhodné zajistit dynamickými vazbami. Přibýlo několik nových výsadeb.

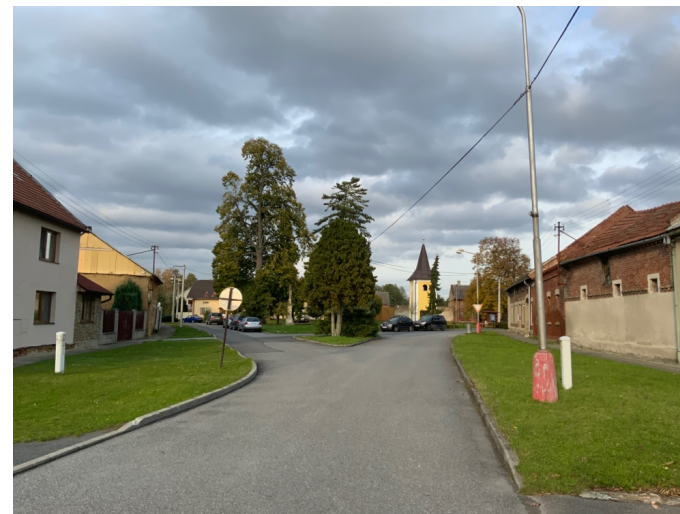
Plocha č. 14: Količín návěs

Na ploše se vyskytují především mladé stromy perspektivně s potřebou výchovných zásahů v jejich korunách. Obecně některé vzrostlé i mladé stromy bude vhodné odstranit, mimoto praktikovat individuální přístup. 2020: Větší množství stromů bylo odstraněno. Zvýšená péče by měla být věnována starším lípám.

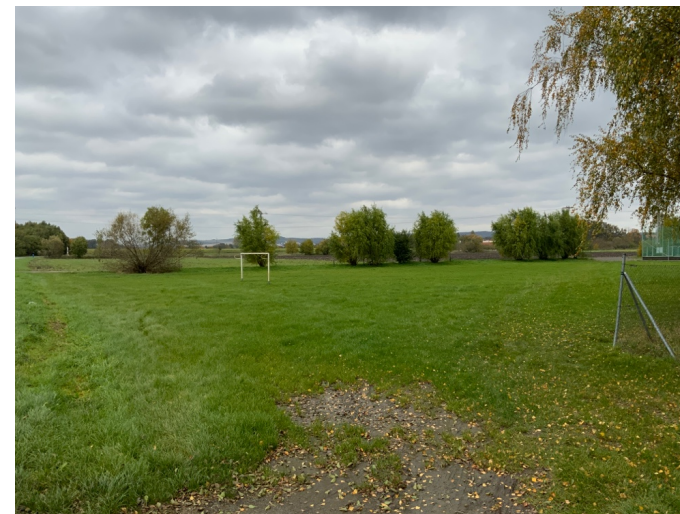
Plocha č. 16: Količín hřiště

| Poznámka: | Výsadba sloupovitých topolů neudržovaná. |

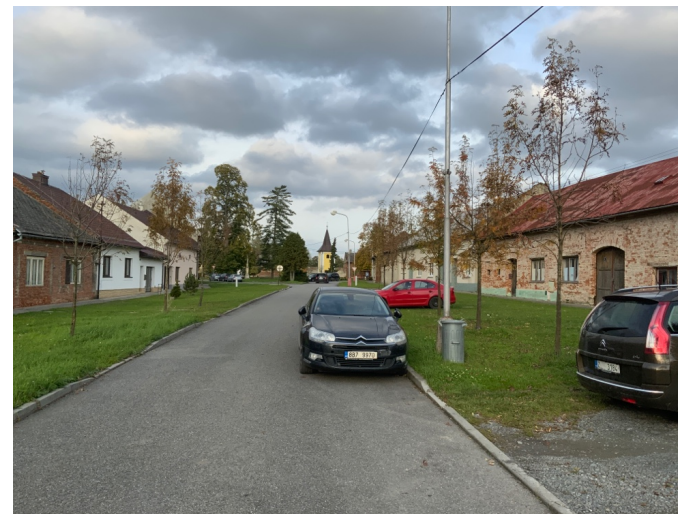
Plocha č. 17: Količín náves

Nově založené uliční stromořadí s mladými převážně nezapěstovanými jeřáby s
potřebou výchovných zásahů naléhavějšího rázu.
